Undgå blæredannelser (osmose) i gelcoat

Tiltag for at forhindre "glasfiberpest" (osmose).

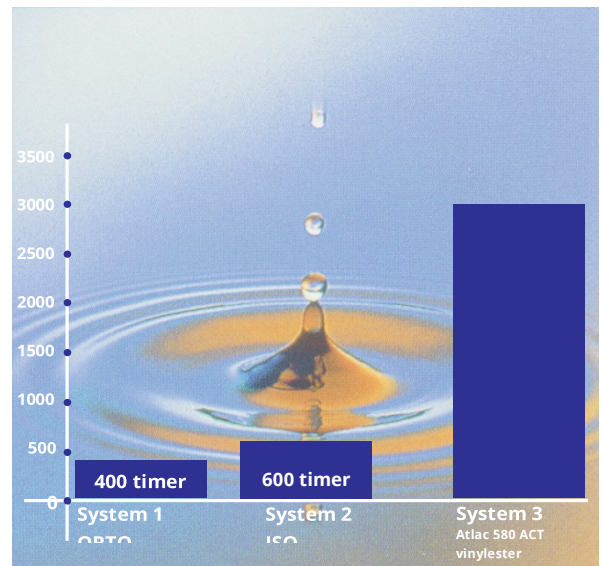
Modstandsdygtighed med forskellige polyestertyper som første lag bag gelcoat

(Antal timer før de første blærer opstår i QCT-tester med destilleret vand ved 60°C).

System 1 • ORTO polyester i første lag efter gelcoat

- 100% ren ISO eller NPG gelcoat i tykkelse 0,4 mm udh.rdet
- ORTO polyester i f.rste lag efter gelcoat med 1 x 300 g/m.
- ORTO polyester som konstruktionslaminat med 2 x 450 g/m.

System 2 • ISO polyester i første lag efter gelcoat

- 100% ren ISO eller NPG gelcoat i tykkelse 0,4 mm udh.rdet
- ISO polyester i f.rste lag efter gelcoat med 1 x 300 g/m.
- ORTO polyester som konstruktionslaminat med 2 x 450 g/m.

System 3 • Atlac 580 ACT vinylester i første lag efter gelcoat

- 100% ren ISO eller NPG gelcoat i tykkelse 0,4 mm udh.rdet
- Atlac 580 ACT vinylester i f.rste lag efter gelcoat med 1 x 300 g/m.
- ORTO polyester som konstruktionslaminat med 2 x 450 g/m.

Aliancys har påvist, at laminaer, hvor der er anvendt Atlac 580 ACT vinylester til første lag glasfiber bag gelcoaten, modstår blæreangreb mindst 4 gange bedre end laminaer fremstillet på traditionel vis.
